Nr zlecenia DEKRA: PKOL(W)/LODZ/19935/18/03/29  
Nr zlecenia/szkody: C/WD/2004/001/10/D/A1613  
Data zlecenia: 29-03-2018

## Ocena stanu technicznego pojazdu

| 0089234 | <b>AUDI, A6 [4G] 11-14, A6 3.0 TFSI Quattro S tronic</b> | | | | sedan |

**Data oględzin:** 06-04-2018**Miejsce oględzin:**

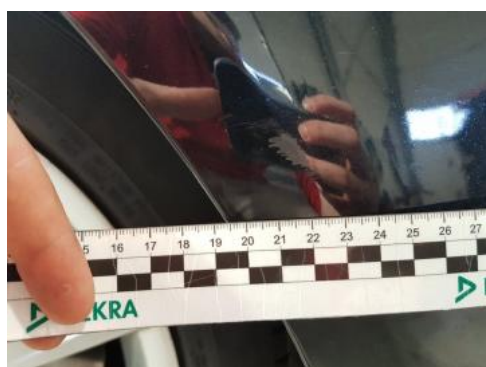
**Fot. 27**  
Zderzak (Zdjęcie poglądowe 1)

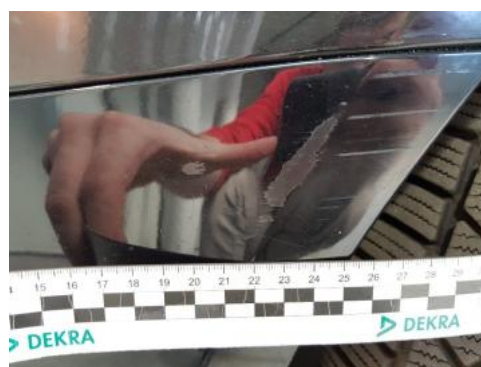
| Poz. | Nazwa części | Nr katalogowy | Opis uszkodzenia | Czas [rbg] |
|---|---|---|---|---|
| 1 | Okładzina zderzaka przedniego | 4G0807065AGRU | zarysowanie, odpryski lakieru, wgniecenie | 0.6 |

**Fot. 28**  
Zderzak (Rysa/Odprysk)

| Poz. | Nazwa części | Rodzaj lakierowania | Opis uszkodzenia | NS [%] |
|---|---|---|---|---|
| 1 | Zderzak przedni k | K3 | | |

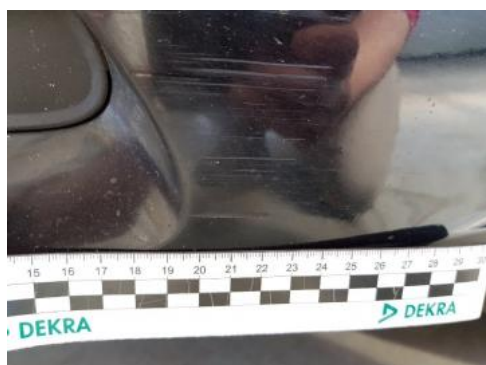
**Fot. 29**  
Zderzak (Rysa/Odprysk 1)

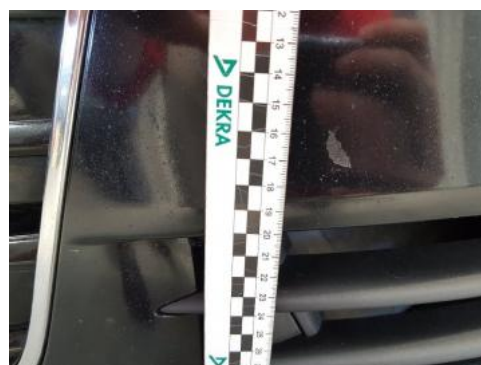
**Fot. 30**  
Zderzak (Rysa/Odprysk 2)

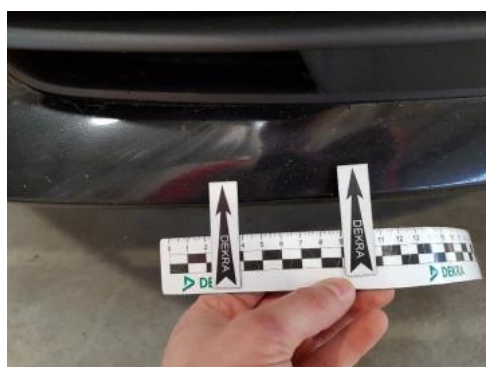
**Fot. 31**  
Zderzak (Wgniecie./Odształ.)

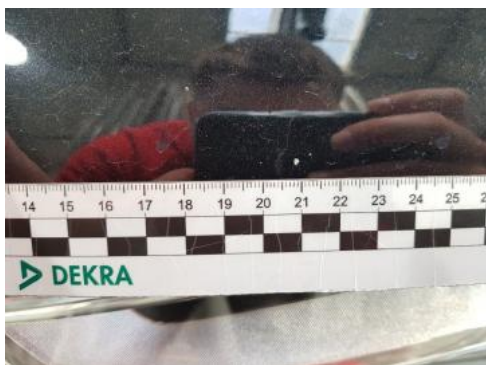
| Poz. | Nazwa części | Nr katalogowy | Opis uszkodzenia | Czas [rbg] |
|---|---|---|---|---|
| 3 | Pokrywa przednia | 4G0823029A | odpryski lakieru | |

**Fot. 33**  
Pokrywa komory silnika (Rysa/Odprysk)

| Poz. | Nazwa części | Rodzaj lakierowania | Opis uszkodzenia | NS [%] |
|---|---|---|---|---|
| 3 | Pokrywa przednia | III | | |

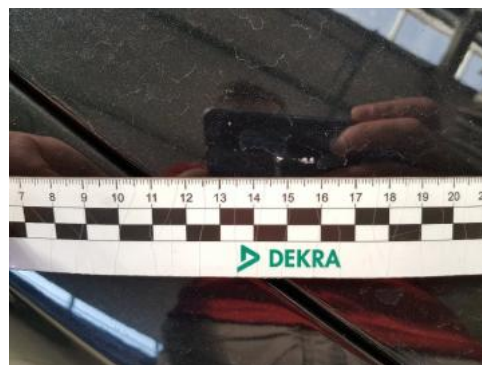
**Fot. 34**  
Pokrywa komory silnika (Rysa/Odprysk 1)

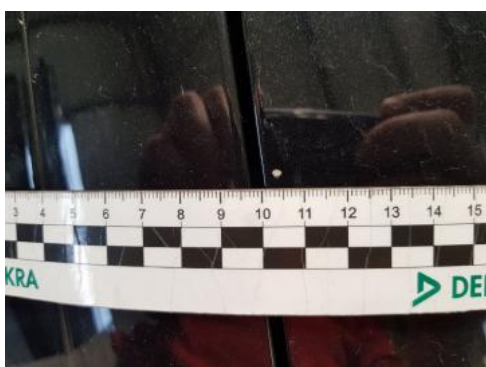
**Fot. 35**  
Pokrywa komory silnika (Rysa/Odprysk 2)

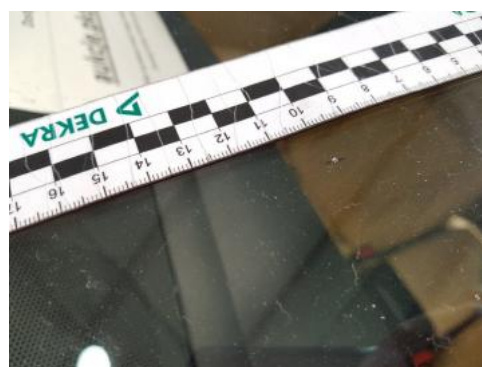
| Poz. | Nazwa części | Nr katalogowy | Opis uszkodzenia | NS [%] |
|---|---|---|---|---|
| 1 | Szyba przednia barw.z czujnikiem deszczu | 4G0845099DNVB | pęknięcie | |

**Fot. 36**  
Szyba czołowa (Pęknięcie/Rozerwanie)

| Poz. | Nazwa części | Nr katalogowy | Opis uszkodzenia | NS [%] |
|---|---|---|---|---|
| 2 | Kpl.montażowy/naprawczy-kpl.do klejenia | DH009100 | | |

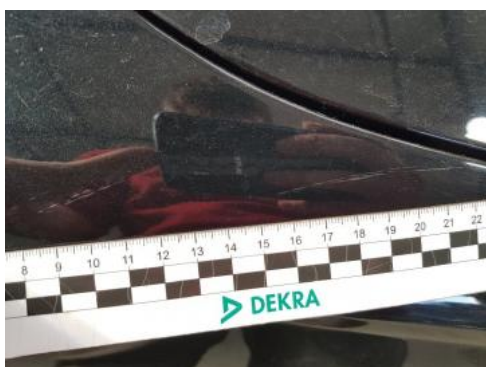
| Poz. | Nazwa części | Nr katalogowy | Opis uszkodzenia | Czas [rbg] |
|---|---|---|---|---|
| 1 | Błotnik przedni R | 4G0821102 | zarysowanie, odpryski lakieru | |

**Fot. 37**  
Błotnik przedni prawy (Rysa/Odprysk)

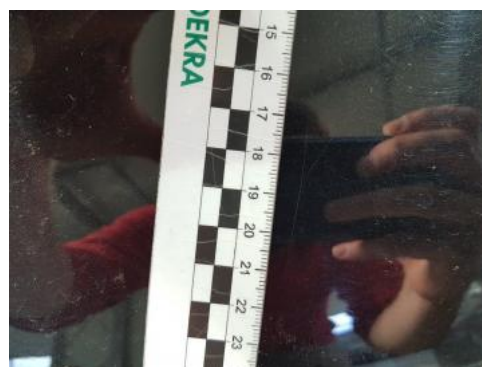
**Fot. 38**  
Błotnik przedni prawy (Rysa/Odprysk 1)

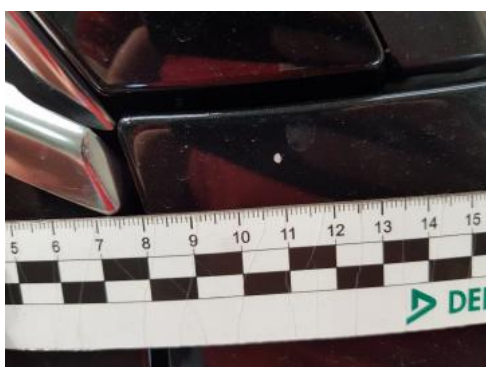
**Fot. 39**  
Błotnik przedni prawy (Rysa/Odprysk 2)

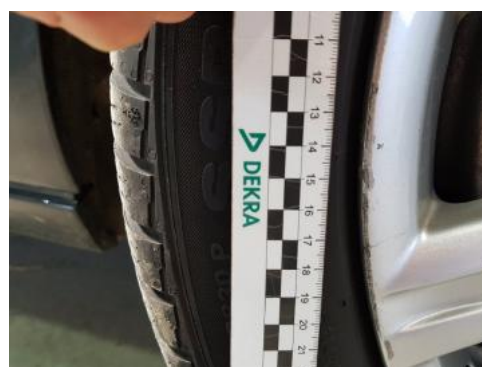
| 10 | Tarcza koła alu, przód R | | zarysowanie | |

**Fot. 40**  
Felga przednia prawa (Rysa/Odprysk)

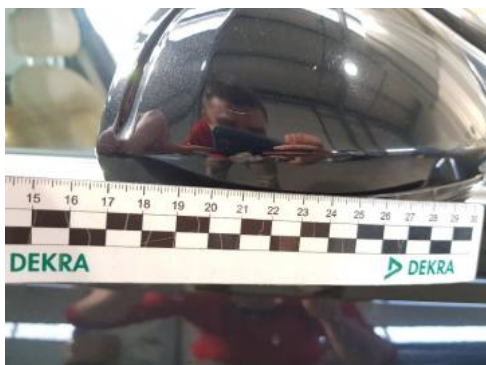
| Poz. | Nazwa części | Nr katalogowy | Opis uszkodzenia | Czas [rbg] |
|---|---|---|---|---|
| 5 | Osłona lusterka zewnętrznego R | 4G0857528GRU | zarysowanie | |

**Fot. 41**  
Lusterko zewnętrzne prawe (Rysa/Odprysk)

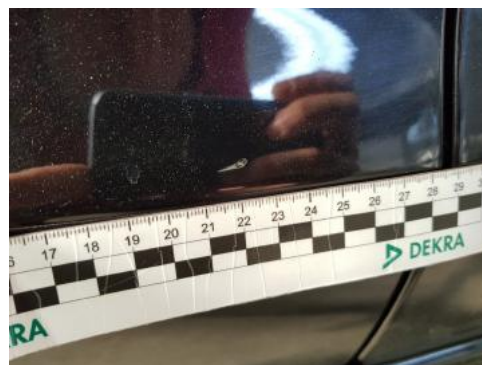
| Poz. | Nazwa części | Nr katalogowy | Opis uszkodzenia | Czas [rbg] |
|---|---|---|---|---|
| 3 | Drzwi przednie (nieuzbrojone) R | 4G0831052 | zarysowanie, odpryski lakieru | |

**Fot. 42**  
Drzwi przednie prawe (Rysa/Odprysk)

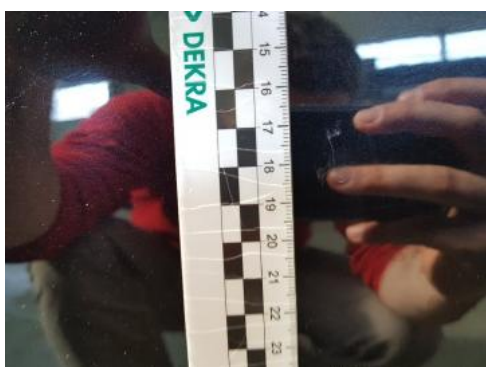
**Fot. 43**  
Drzwi przednie prawe (Rysa/Odprysk 1)

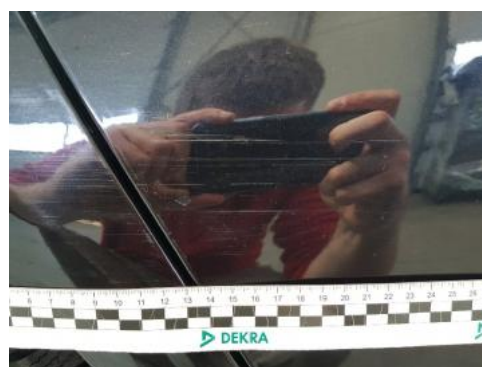
| Poz. | Nazwa części | Nr katalogowy | Opis uszkodzenia | Czas [rbg] |
|---|---|---|---|---|
| 5 | Drzwi tylne (nieuzbrojone) R | 4G5833052 | zarysowanie, odpryski lakieru | |

**Fot. 44**  
Drzwi tylne prawe (Rysa/Odprysk)

| Poz. | Nazwa części | Rodzaj lakierowania | Opis uszkodzenia | NS [%] |
|---|---|---|---|---|
| 4 | Drzwi tylne, część dolna F R | III | | |

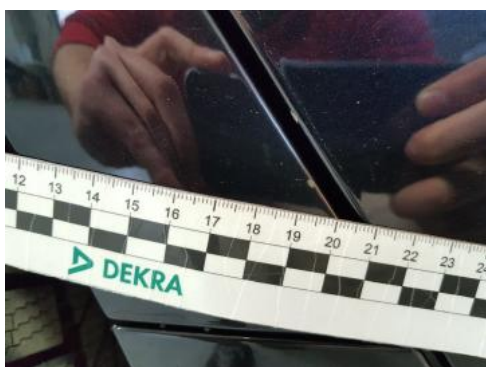
| Poz. | Nazwa części | Nr katalogowy | Opis uszkodzenia | Czas [rbg] |
|---|---|---|---|---|
| 7 | Błotnik tylny R | 4G5809838 | zarysowanie, odpryski lakieru, ślady korozji, wgniecenie | |

**Fot. 45**  
Błotnik tylny prawy/ściana boczna prawa (Rysa/Odprysk)

| Poz. | Nazwa części | Rodzaj lakierowania | Opis uszkodzenia | NS [%] |
|---|---|---|---|---|
| 5 | Błotnik tylny K R | III | | |

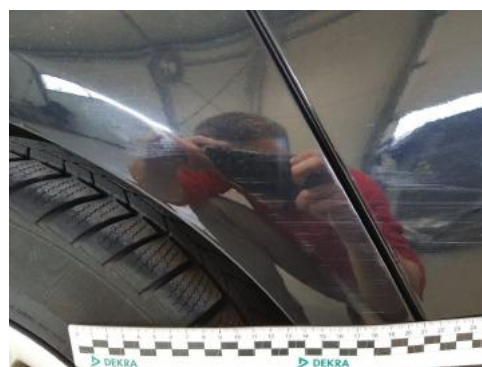
**Fot. 46**  
Błotnik tylny prawy/ściana boczna prawa (Rysa/Odprysk 1)

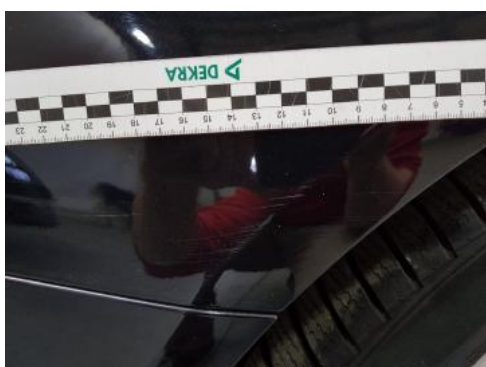
**Fot. 47**  
Błotnik tylny prawy/ściana boczna prawa (Rysa/Odprysk 2)

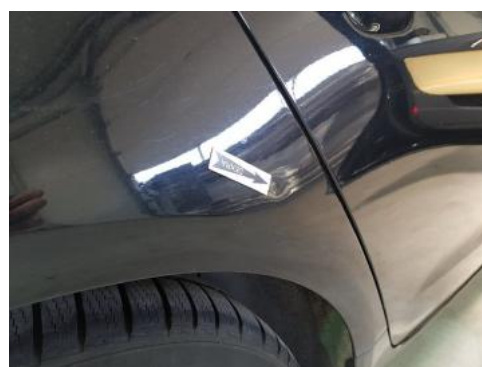
**Fot. 48**  
Błotnik tylny prawy/ściana boczna prawa (Wgniecie./Odształ.)

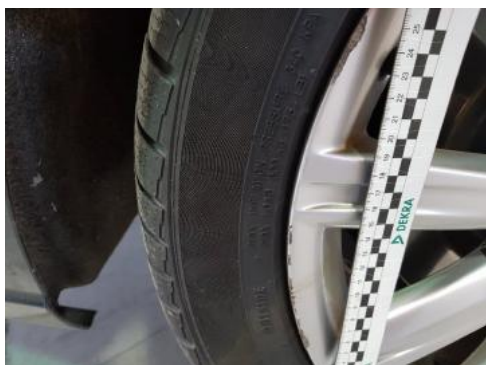
| Poz. | Nazwa części | Nr katalogowy | Opis uszkodzeń | Czas [rbg] |
|---|---|---|---|---|
| 2 | Tarcza koła alu, tył R | | zarysowanie, ubytki materiału | |

**Fot. 49**  
Felga tylna prawa (Rysa/Odprysk)

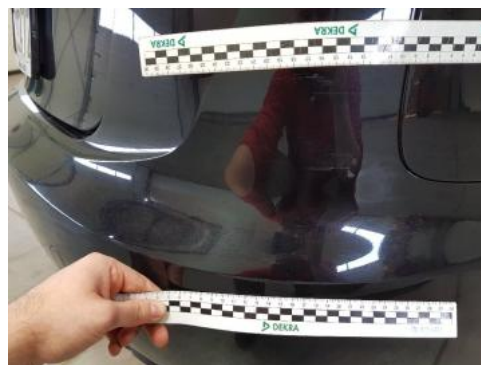
| Poz. | Nazwa części | Nr katalogowy | Opis uszkodzenia | Czas [rbg] |
|---|---|---|---|---|
| 6 | Okładzina zderzaka tylnego | 4G5807067AGRU | zarysowanie | |

**Fot. 50**  
Zderzak tylny (Rysa/Odprysk)

| Poz. | Nazwa części | Rodzaj lakierowania | Opis uszkodzenia | NS [%] |
|---|---|---|---|---|
| 6 | Zderzak tylny, kompletny k/e | K3 | | |

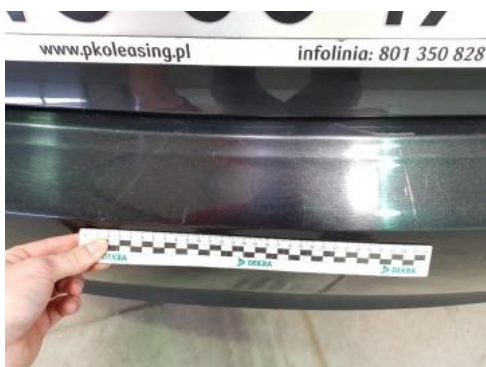
**Fot. 51**  
Zderzak tylny (Rysa/Odprysk 1)

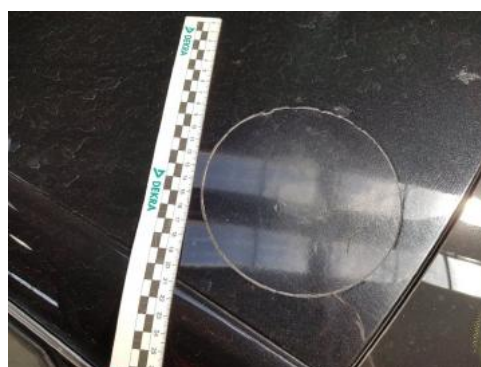
| Poz. | Nazwa części | Nr katalogowy | Opis uszkodzenia | Czas [rbg] |
|---|---|---|---|---|
| 4 | Dach z otworem pod dach suwany | 4G5817017 | naklejka, usunąć | 0.3 |

**Fot. 52**  
Dach (Naklejka)

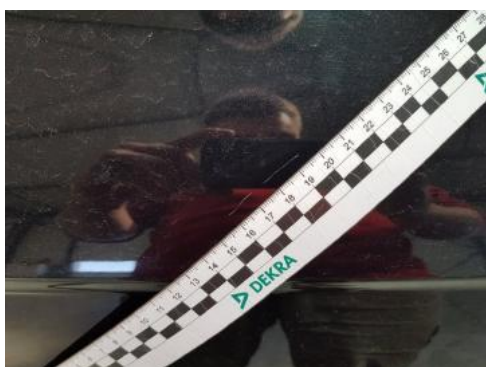
| Poz. | Nazwa części | Nr katalogowy | Opis uszkodzenia | Czas [rbg] |
|---|---|---|---|---|
| 7 | Błotnik tylny L | 4G5809837 | zarysowanie | |

**Fot. 53**  
Błotnik tylny lewy/ściana boczna lewa (Rysa/Odprysk)

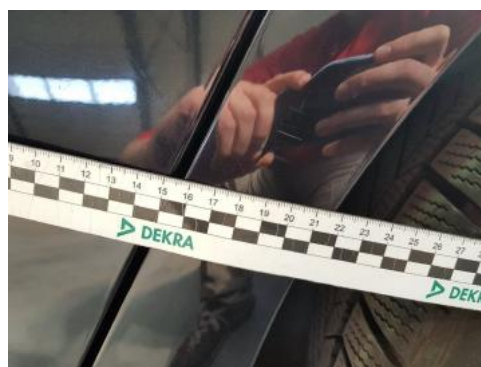
**Fot. 54**  
Błotnik tylny lewy/ściana boczna lewa (Rysa/Odprysk 1)

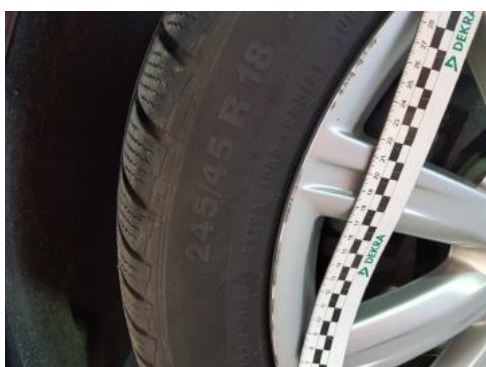
| 9 | Tarcza koła alu, tył L | | zarysowanie | |

**Fot. 55**  
Felga tylna lewa (Rysa/Odprysk)

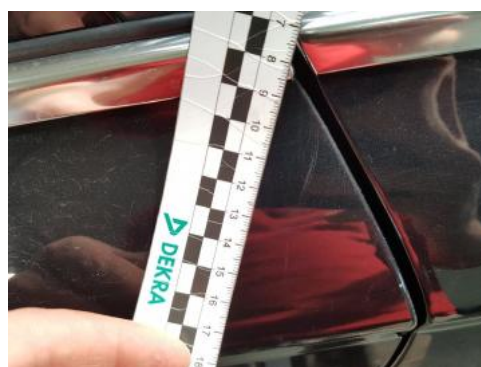
| Poz. | Nazwa części | Nr katalogowy | Opis uszkodzenia | Czas [rbg] |
|---|---|---|---|---|
| 6 | Drzwi tylne (nieuzbrojone) L | 4G5833051 | zarysowanie | |

**Fot. 56**  
Drzwi tylne lewe (Rysa/Odprysk)

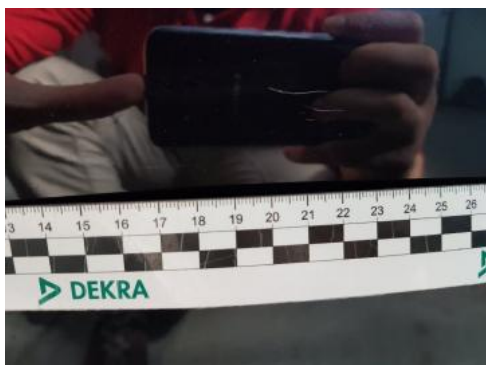
| Poz. | Nazwa części | Nr katalogowy | Opis uszkodzenia | Czas [rbg] |
|---|---|---|---|---|
| 2 | Drzwi przednie (nieuzbrojone) L | 4G0831051 | zarysowanie | |

**Fot. 57**  
Drzwi przednie lewe (Rysa/Odprysk)

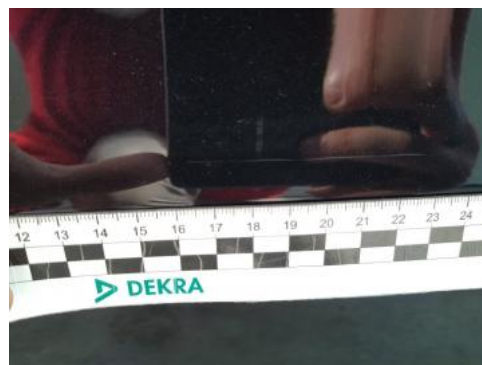
**Fot. 58**  
Drzwi przednie lewe (Rysa/Odprysk 1)

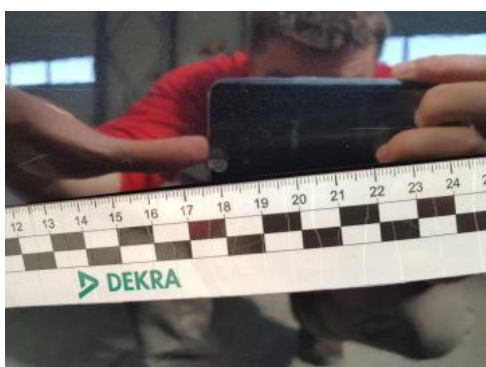
**Fot. 59**  
Drzwi przednie lewe (Rysa/Odprysk 2)

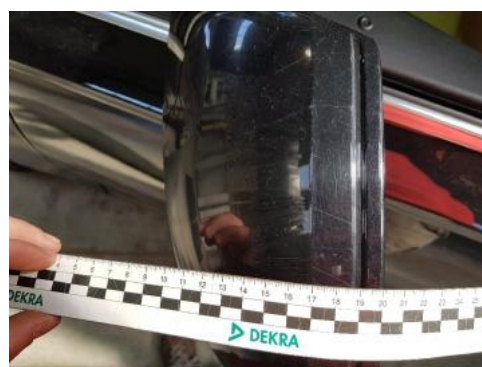
| Poz. | Nazwa części | Nr katalogowy | Opis uszkodzenia | Czas [rbg] |
|---|---|---|---|---|
| 4 | Osłona lusterka zewnętrznego L | 4G0857527GRU | zarysowanie | |

**Fot. 60**  
Lusterko zewnętrzne lewe (Rysa/Odprysk)

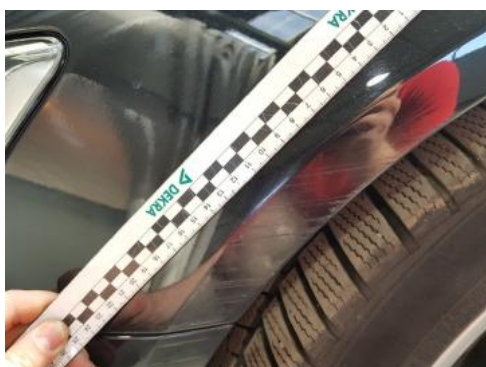
| Poz. | Nazwa części | Nr katalogowy | Opis uszkodzenia | Czas [rbg] |
|---|---|---|---|---|
| 2 | Błotnik przedni L | 4G0821101 | zarysowanie | |

**Fot. 61**  
Błotnik przedni lewy (Rysa/Odprysk)

| Poz. | Nazwa części | Rodzaj lakierowania | Opis uszkodzenia | NS [%] |
|---|---|---|---|---|
| 2 | Błotnik przedni kompletny L | III | | |

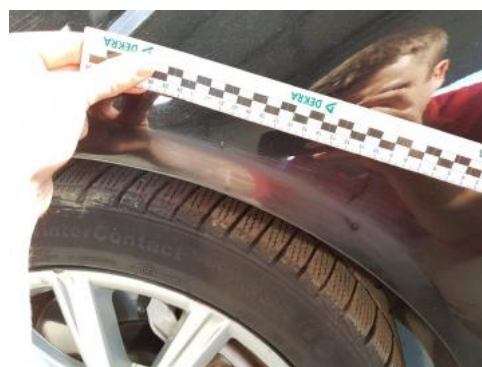
**Fot. 62**  
Błotnik przedni lewy (Rysa/Odprysk 1)

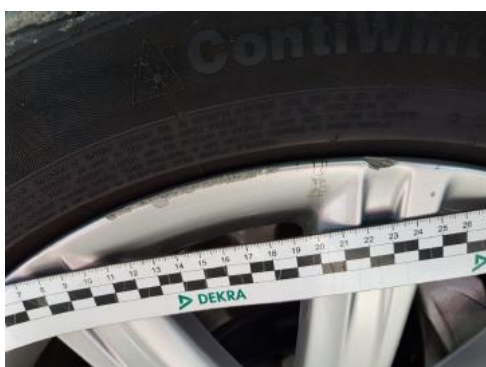
| Poz. | Nazwa części | Nr katalogowy | Opis uszkodzeń | Czas [rbg] |
|---|---|---|---|---|
| 1 | Tarcza koła alu, przód L | | zarysowanie, ubytki materiału | |

**Fot. 63**  
Felga przednia lewa (Rysa/Odprysk)

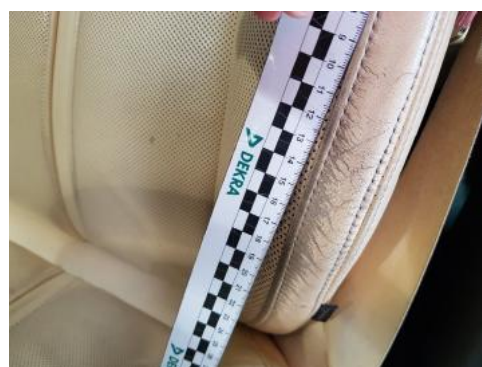
| Poz. | Nazwa części | Nr katalogowy | Opis uszkodzenia | Czas [rbg] |
|---|---|---|---|---|
| 8 | Tapicerka oparcia 1.rząd L | 4G0881805AC22A | ubytki materiału | |

**Fot. 64**  
Fotel lewy (Zarysowanie/Ubytki materiału)

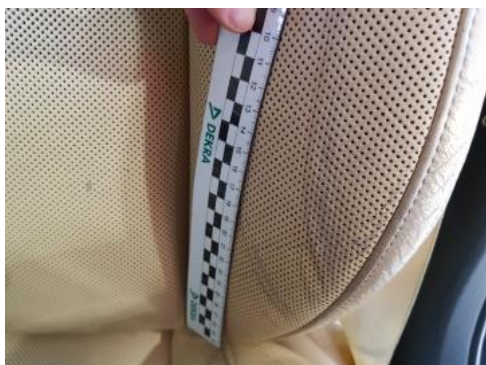
**Fot. 65**

Fotel lewy (Zarysowanie/Ubytki materiału)

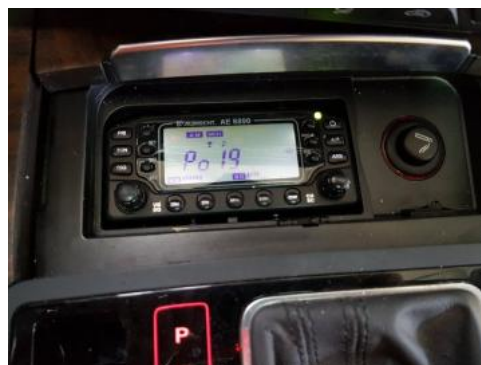
**Fot. 66**

Pojazd posiada zamontowane radio CB w konsoli środkowej, w bagażniku antena.

Radio CB
